Restauratie van het huis "De Grote Mortier" te Brugge

Tweemaandelijks tijdschrift van het
Ministerie van de Vlaamse Gemeenschap
Departement Leefmilieu en Infrastructuur
Administratie Ruimtelijke Ordening en Huisvesting
Bestuur Monumenten en Landschappen

ISSN 0770-4948 • 10^e jaargang Nr. 1 • januari-februari 1991

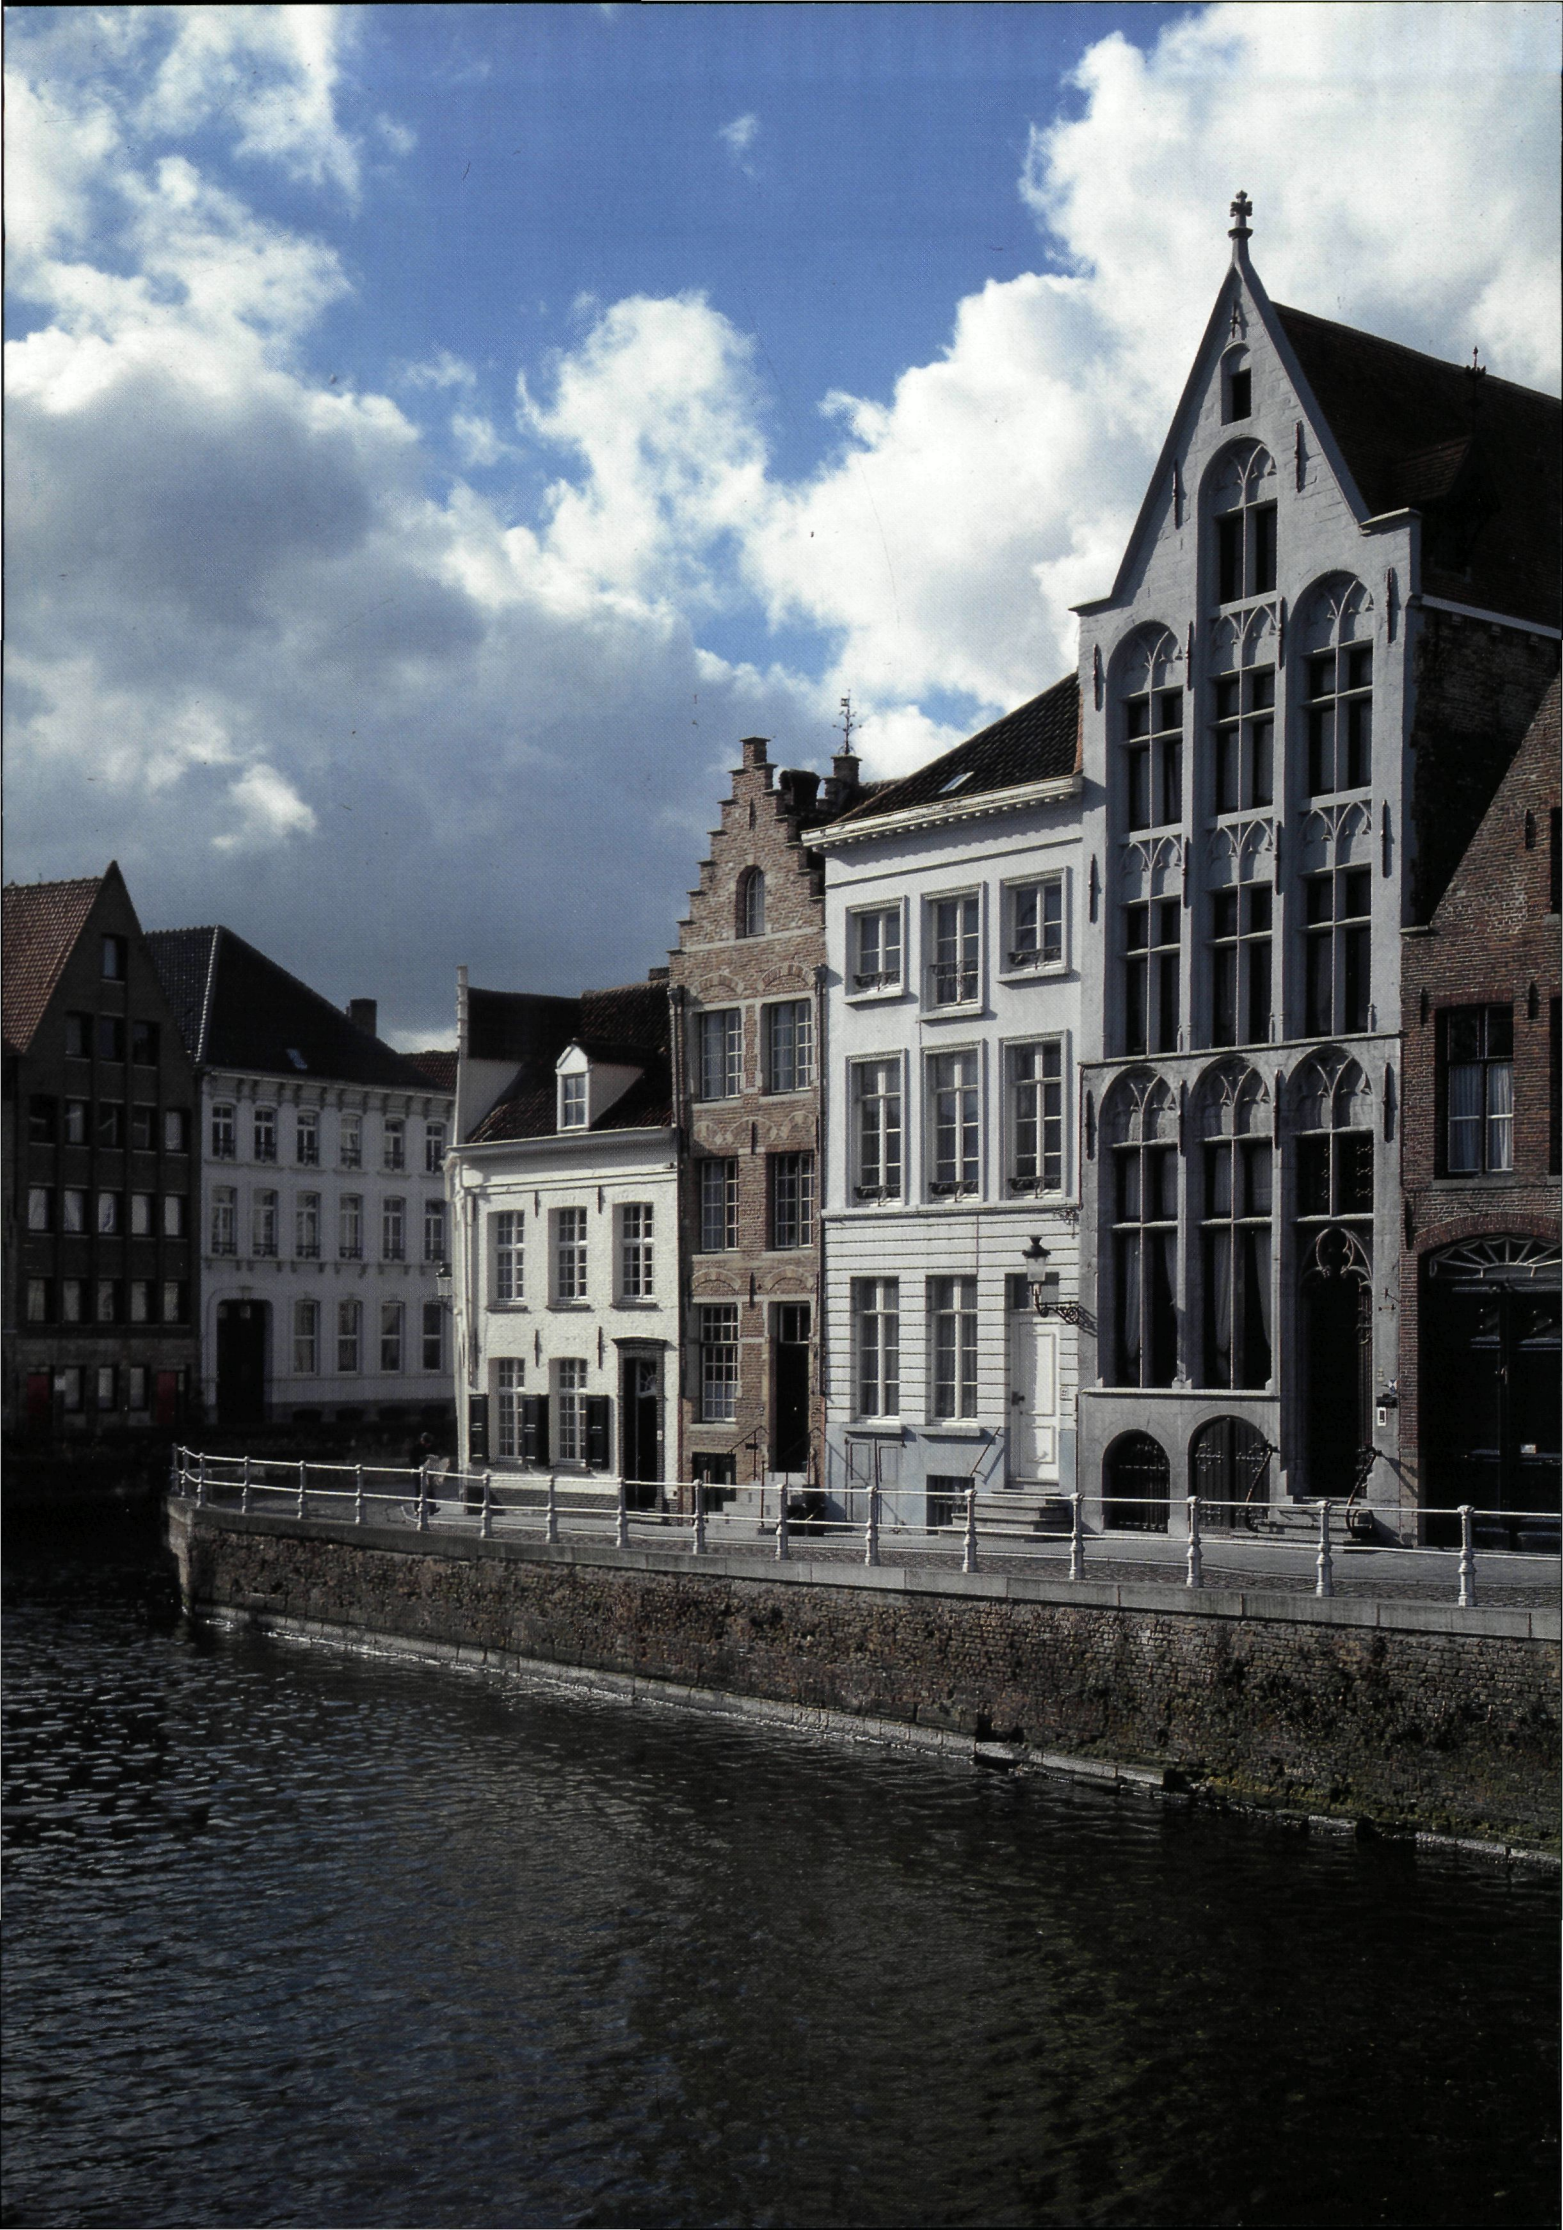
Het verbouwingsplan van 1824 (links) draagt als opschrift onder meer: "Lange reye, toebehooren aen Franciscus ampe. Toegestaan voor zoo veel de verandering der cassynen betreft, in zitting van den 26 april 1834" (Brugge, Stadsarchief)

Rechts, de bouw-aanvraag van 1882 (Brugge, Stadsarchief)

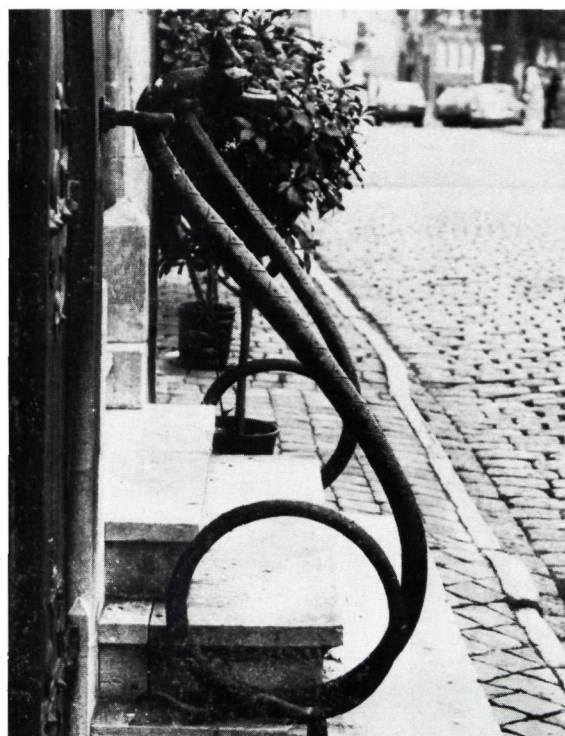
Karel Poupaert verrijkte het 15de-eeuwse huis met toevoegingen in uitgesproken neogotische stijl, zoals de beeldbepalende bakstenen schouwen, de dakkapellen en fraai smeedwerk aan de inkom, waaronder de door stadsarchitect Louis Delacenserie gewraakte drakekoppen (foto Stad Brugge)

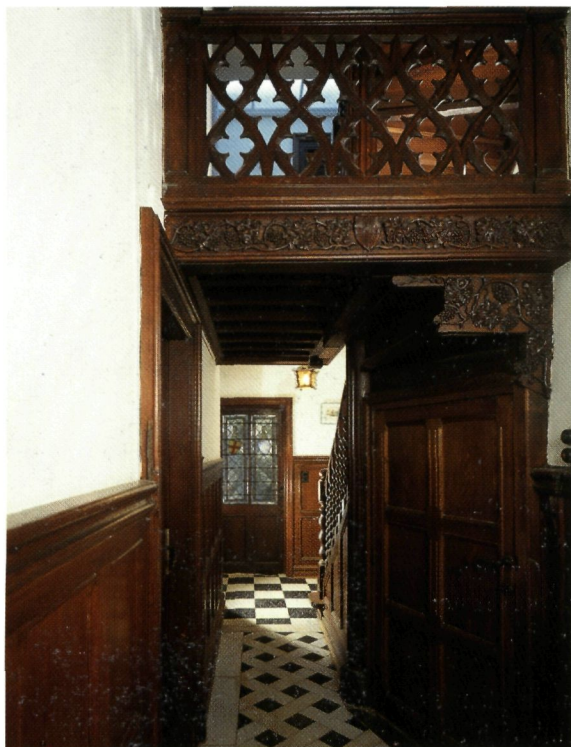
Eigenaar A. Dumon de Menten drukte een zeer persoonlijke stempel op de fraaie interieurafwerking in een menging van neogotiek en neo-renaïssancestijl, waarbij geboend eikehout werd gebruikt zowel voor de trap, de zolderingen, parketvloeren, lambriseringen, deuren en monumentale schouwboezems (foto O. Pauwels)

Doch niet enkel de decoratieve houten aankleding is hier kwaliteitsvol. De structurele onderdelen, zoals de houten balklagen van moer- en kinderbalken op gesculpteerde kraagstenen vertonen een zodanige zin voor perfecte stijleenheid, dat weinig hier een vier eeuwen oud huis laat vermoeden. Dit interieur illustreert misschien nog explicieter dan de voorgevel een opvatting over restauratie die dient gezien te worden als een

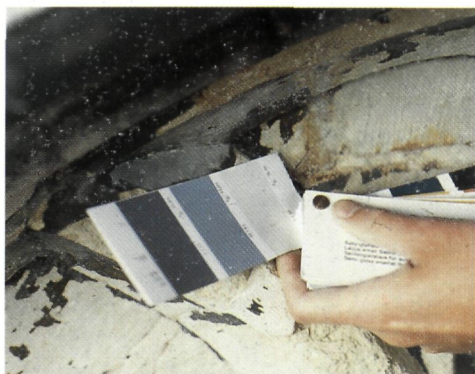
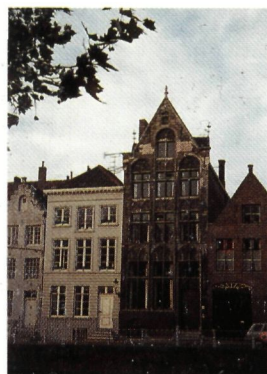
► Bij het begin van de werkzaamheden werden sporen ontdekt van vroegere blauw-grijze beschildering (foto M. Goossens)

►► Toestand voor de recente restauratie, waarbij de vervuiling, de erge graad van verwerking en de verschillende steensoorten duidelijk opvallen (foto Stad Brugge)

De bakstenen *achter- en zijgevels* vertoonden plaatselijke beschadiging van de bakstenen en verwerking van voegwerk. Er was geen enkele aanleiding om de bestaande toestand te wijzigen, zodat deze, met al zijn sporen van de verschillende verbouwingen in de loop der tijden, ongewijzigd kon blijven. De werken werden hier dan ook beperkt tot een lichte opfrissing van het geheel, een plaatselijk vervangen van verweerde bakstenen en plaatselijk herstel van verweerd voegwerk. Het bestaande schrijnwerk werd opnieuw geschilderd.

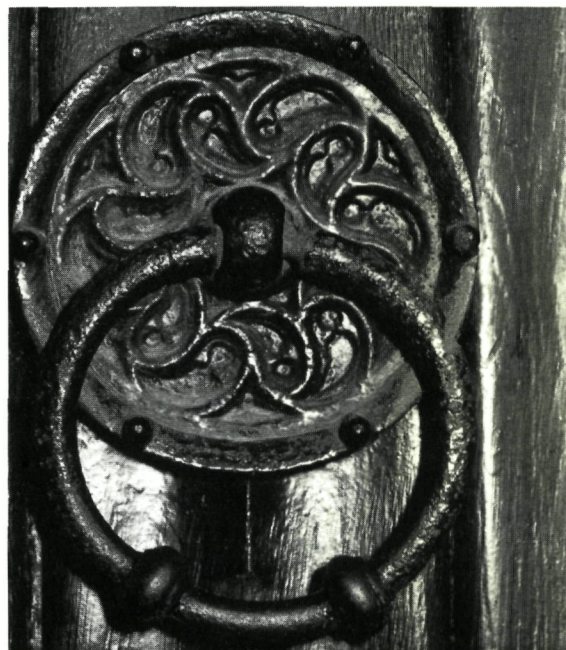
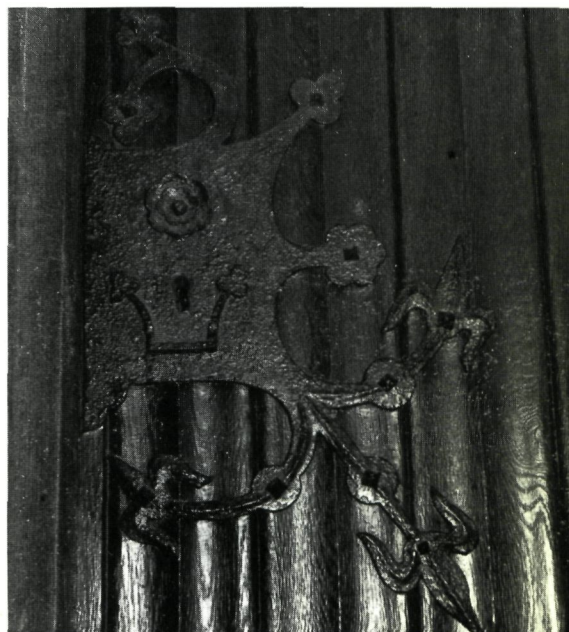
Het fraaie, door Karel Poupaert ontworpen smeedwerk van de voordeur (foto's Stad Brugge)

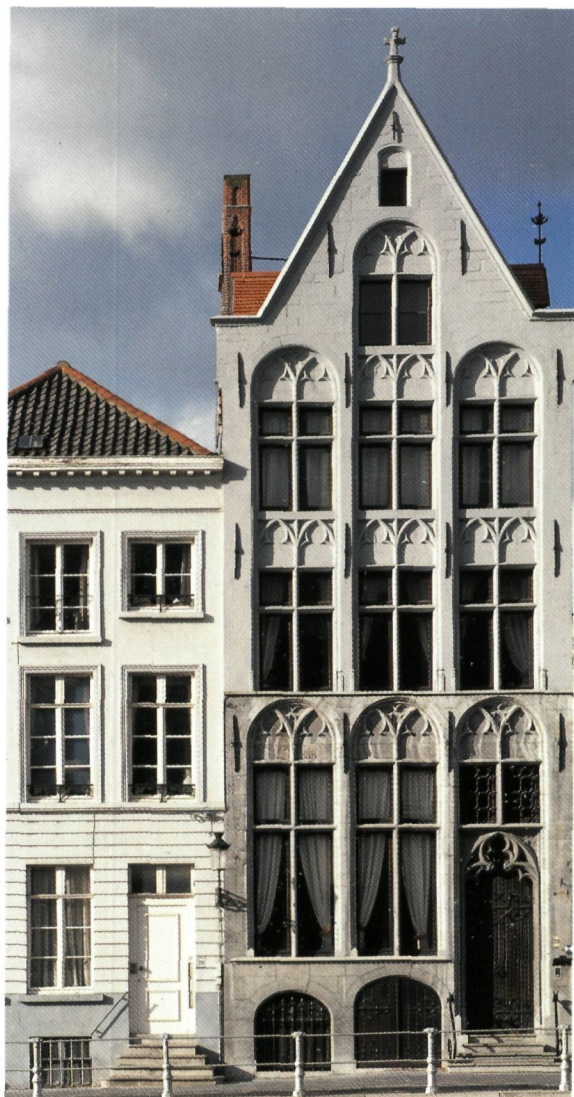
De voorgevel van
De Grootte Mortier,
na restauratie en
herschikdering
(foto O. Pauwels)

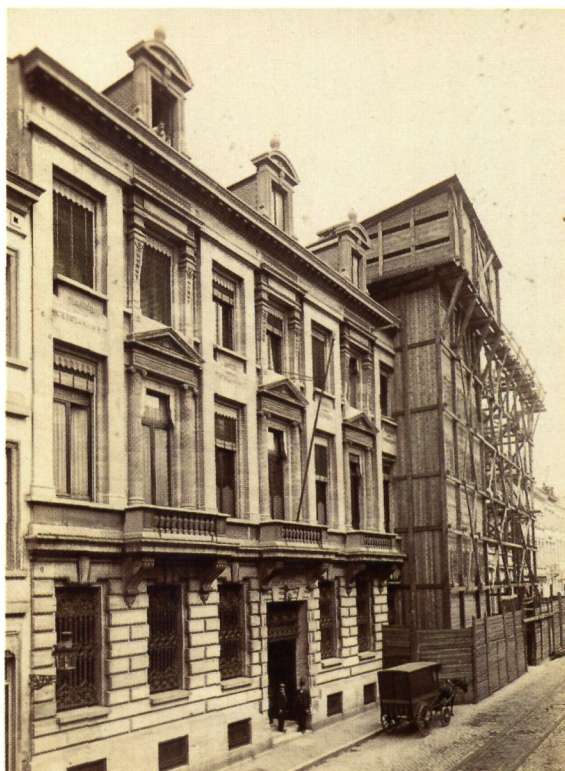
Voorontwerp van
Henri Beyaert voor
de voorgevel van
het "Hôtel"
(foto Archief ASLK)

ken voorgevel telde zeven traveeën. Drie traveeën zijn geaccentueerd door een bijzondere decoratieve constructie zoals balkons, decoratieve omlijstingen, vensteromlijstingen met halfzuilen en frontons en door lucarnes met gebogen fronton boven de — merkwaardig genoeg volledig in euvillesteen uitgevoerde — dakkroonlijst. De monumentale centrale doorgang is geflankeerd door tweemaal drie vensters, voorzien van decoratief uitgewerkt ijzersmeedwerk.

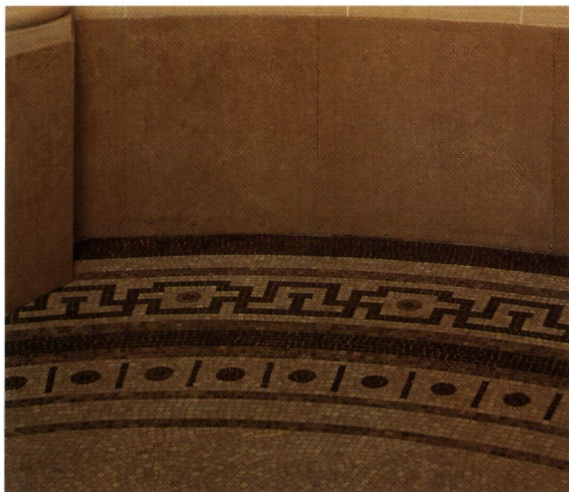
►
Detailopname van
de mozaïekvloer in
de eerste vestibule
(foto G. Charlier)

►►
Voorontwerp voor
de mozaïekvloer in
de tweede vestibule
(inkt op papier,
Archief A.A.M.,
Fonds A. Chambon)

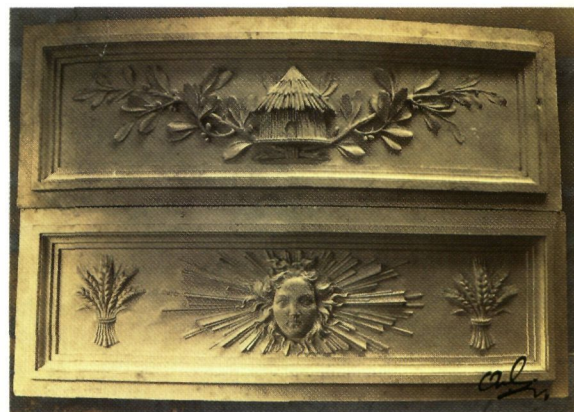
Voorontwerpen in
gips, vervaardigd in
de ateliers van
Alban Chambon,
met voorstellingen
van de symbolen
van de Spaarkas
onder meer een
bijenkorf met
laurierbladeren,
de opgaande zon
en korenaren
(foto A. Chambon,
gesigneerd,
ca. 1912,
Archief ASLK)

In het interieur verwerkte Chambon de symbolen op een zeer decoratieve wijze in het schrijnwerk (repetitief motief van de bij in de deuren naar de raadzaal), in het bronswerk (hoorns des overvloeds in de wandarmen en afbeeldingen van de hermesfiguur, symbool van de handel) en in de stucwerkpanelen als supra-porta's verwerkt in de raadzaal (de monarchie — twee leeuwen die het wapen flankeren voorzien van scepters en de kroon —, de bijenkorf omkranst door een lauriertak verweven in een eiketak, een getand wiel en een hamer, een wereldbol omkranst door twee takken gekruist door een vijl en een anker met onderaan een waaklamp en het symbool van de opgaande zon; verder symbolen voor de rechtspraak en de wetenschap). Tot zelfs in de rijkelijk uitgewerkte polychrome parketvloer en het centraal wandtapijt verweven zich de symbolen van de lauriertak, de eiketak, de initialen en het bij-motief.

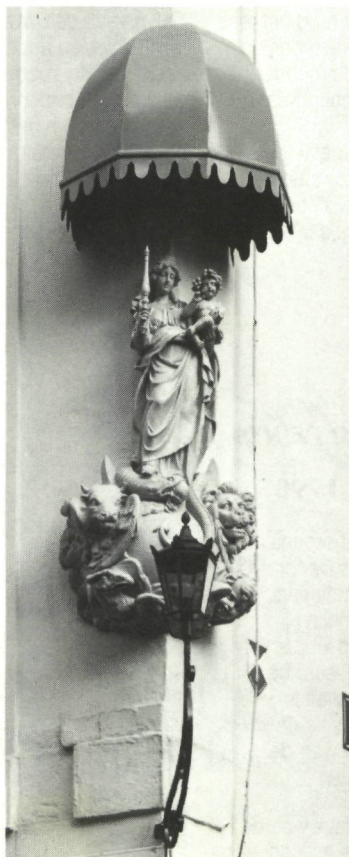
Het Mariabeeld met kind op de arm van de Lange Koepoortstraat is een sculptuur in witte natuursteen, staande op een bolvormige sokkel in terra-cotta, versierd met de zinnebeelden van de vier Evangelisten: de engel voor Matteus, de leeuw voor Marcus, de os voor Lucas en de arend voor Johannes. De decapering van beeld en sokkel bracht opnieuw de zeer gedetailleerde vormgeving aan het licht, die een bijzonder dik verflagenpakket verborgen hield. Het witstenen beeldje is dermate verfijnd uitgehouwen dat men kan vermoeden dat het hier om een oudere sculptuur gaat die nooit voor een opstelling buiten aan een straathoek gemaakt geweest is. De sokkel daarentegen bleek wel specifiek voor dit beeldje gemaakt, getuige de uitsparing in de terra-cotta waar de rechtervoet van Maria precies in past. Het betreft dus een sokkel gemaakt om een bestaand beeld te herbruiken voor een buitenopstelling aan deze straathoek. Dit zou meteen ook een begrijpelijke verklaring vormen voor de ietwat massieve proporties van de sokkel onder deze eerder kleine Madonna. De beeldhouwer maakte van zijn opdracht voor een sokkel een knap werkstuk en vond terecht dat dit mocht gezien worden.

► Het gerestaureerde Onze-Lieve-Vrouwebeeld, hoek Lange Koepoortstraat-Jeruzalemstraat, na restauratie (foto O. Pauwels)

De bewaringstoestand van de twee natuurstenen beelden was zeer verschillend. De Madonna van de Koepoortstraat was onder de overtalrijke verflagen, die zich gemakkelijk lieten verwijderen, in vrij goede toestand. Het beeld van de Rijke Beuckelaerstraat, waarvan de verflagen moeilijk losten, was sterk aangetast. Herhaalde keren diende de steen verhard te worden. Zoals het was voorzien, diende de sokkel zelfs herkapt te worden. Voor beide beelden gebeurde er tevens een onderzoek naar de opeenvolgende kleurstellingen en polychromieën. Beide beelden werden dan ook, zoals dat oorspronkelijk het geval was, herschilderd.

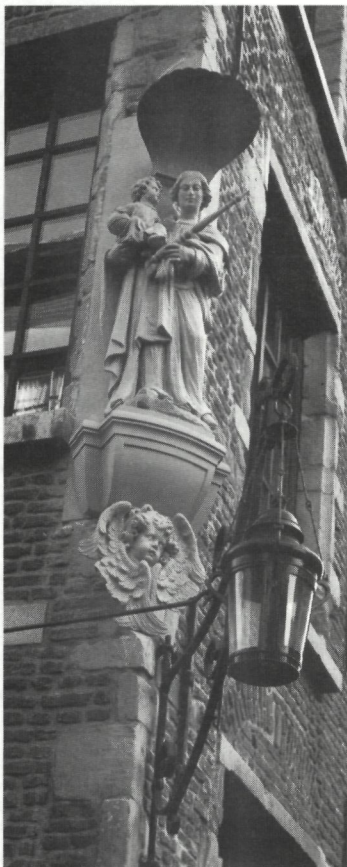
► Het Onze-Lieve-Vrouwebeeld aan het hoekpand Rijke Beuckelaerstraat-Pompstraat, na restauratie (foto O. Pauwels)

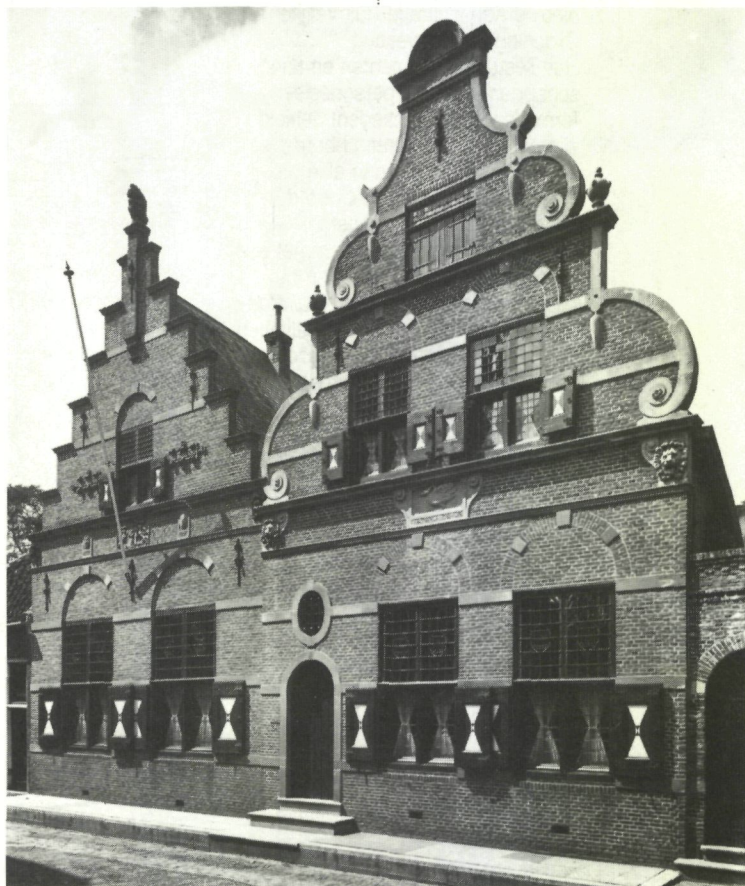
Het afgewezen restauratie-ontwerp (links) naast de bestaande situatie (rechts)

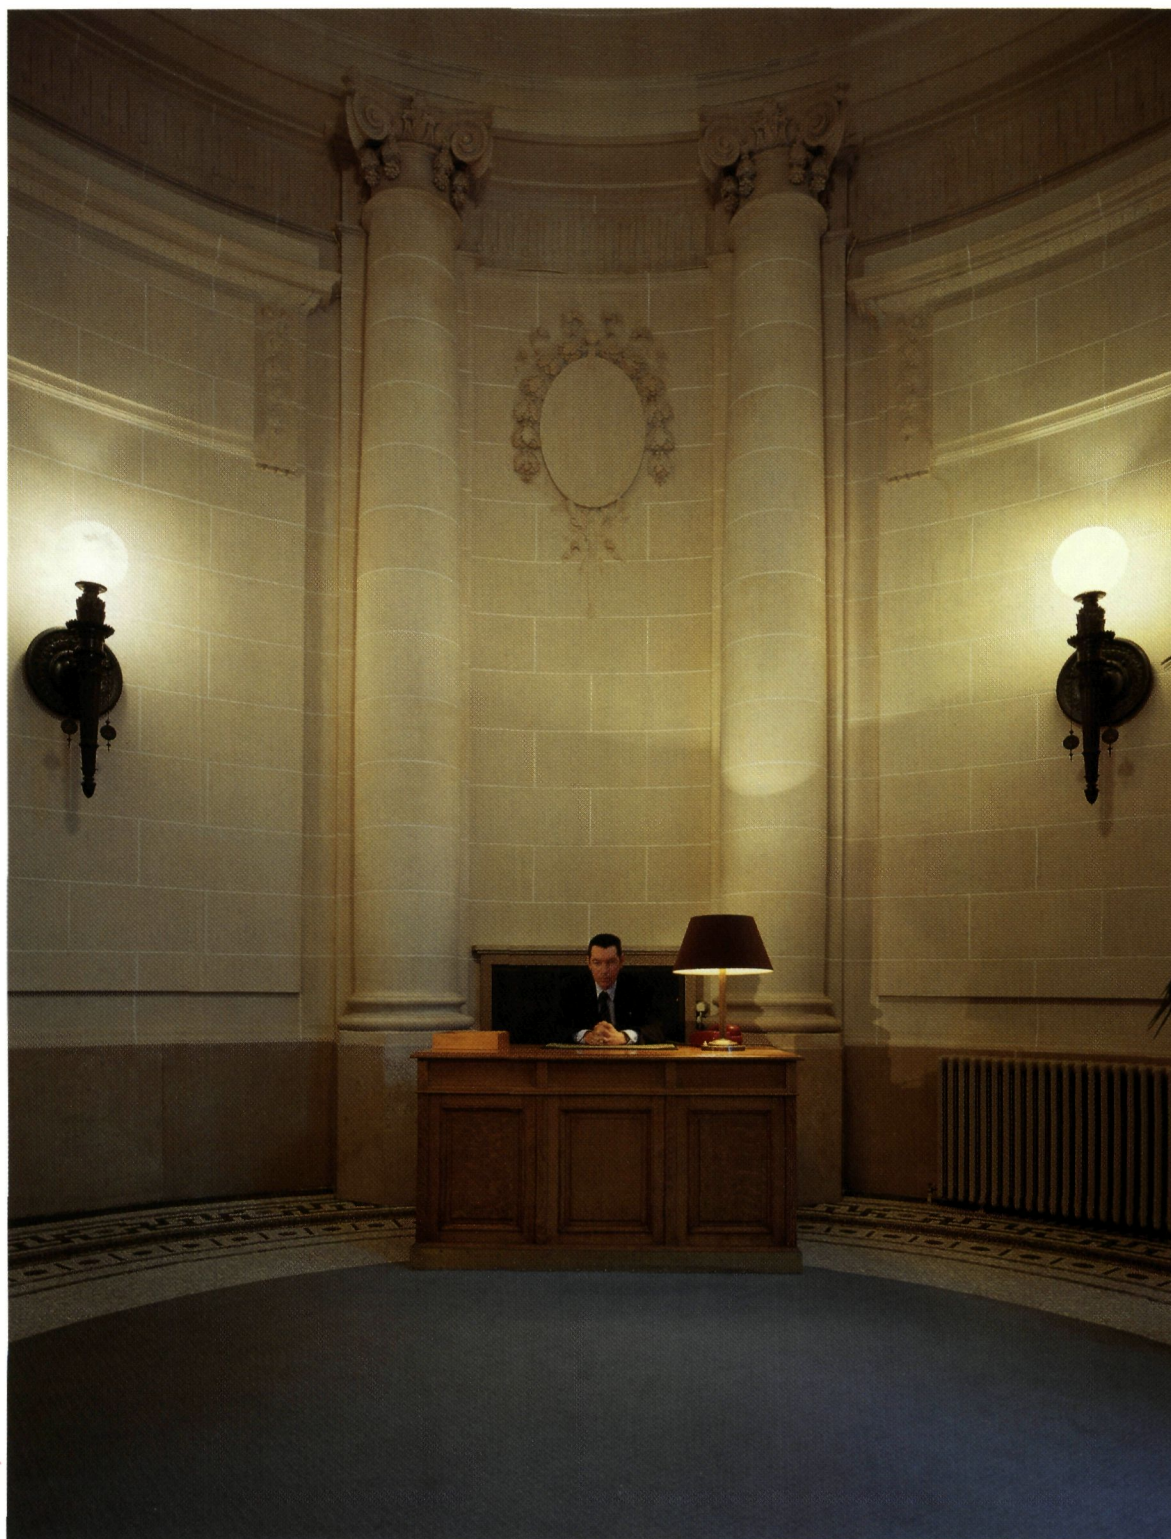
De inkomhal na
reiniging van de
natuursteenbeples-
tering en inschilde-
ren van de voegen
(foto G. Charlier)

haarscheuren en barsten, geaccentueerd door in de scheuren opgehoopt stof. Op één plaats was door waterinfiltratie het natuursteenpleisterwerk, ingevolge de aanwezigheid van ijzerparticules, zwaar geoxydeerd. De zeer intensieve reinigingswerken, retouches en extracties werden met succes uitgevoerd. Oorspronkelijk waren de voegen in het gesimuleerde binnenparement in witte olieverf gefileerd. Door slijtage 'onleesbaar' geworden werd ongeveer 5000 lopende meter voegwerk opnieuw ingeschilderd.

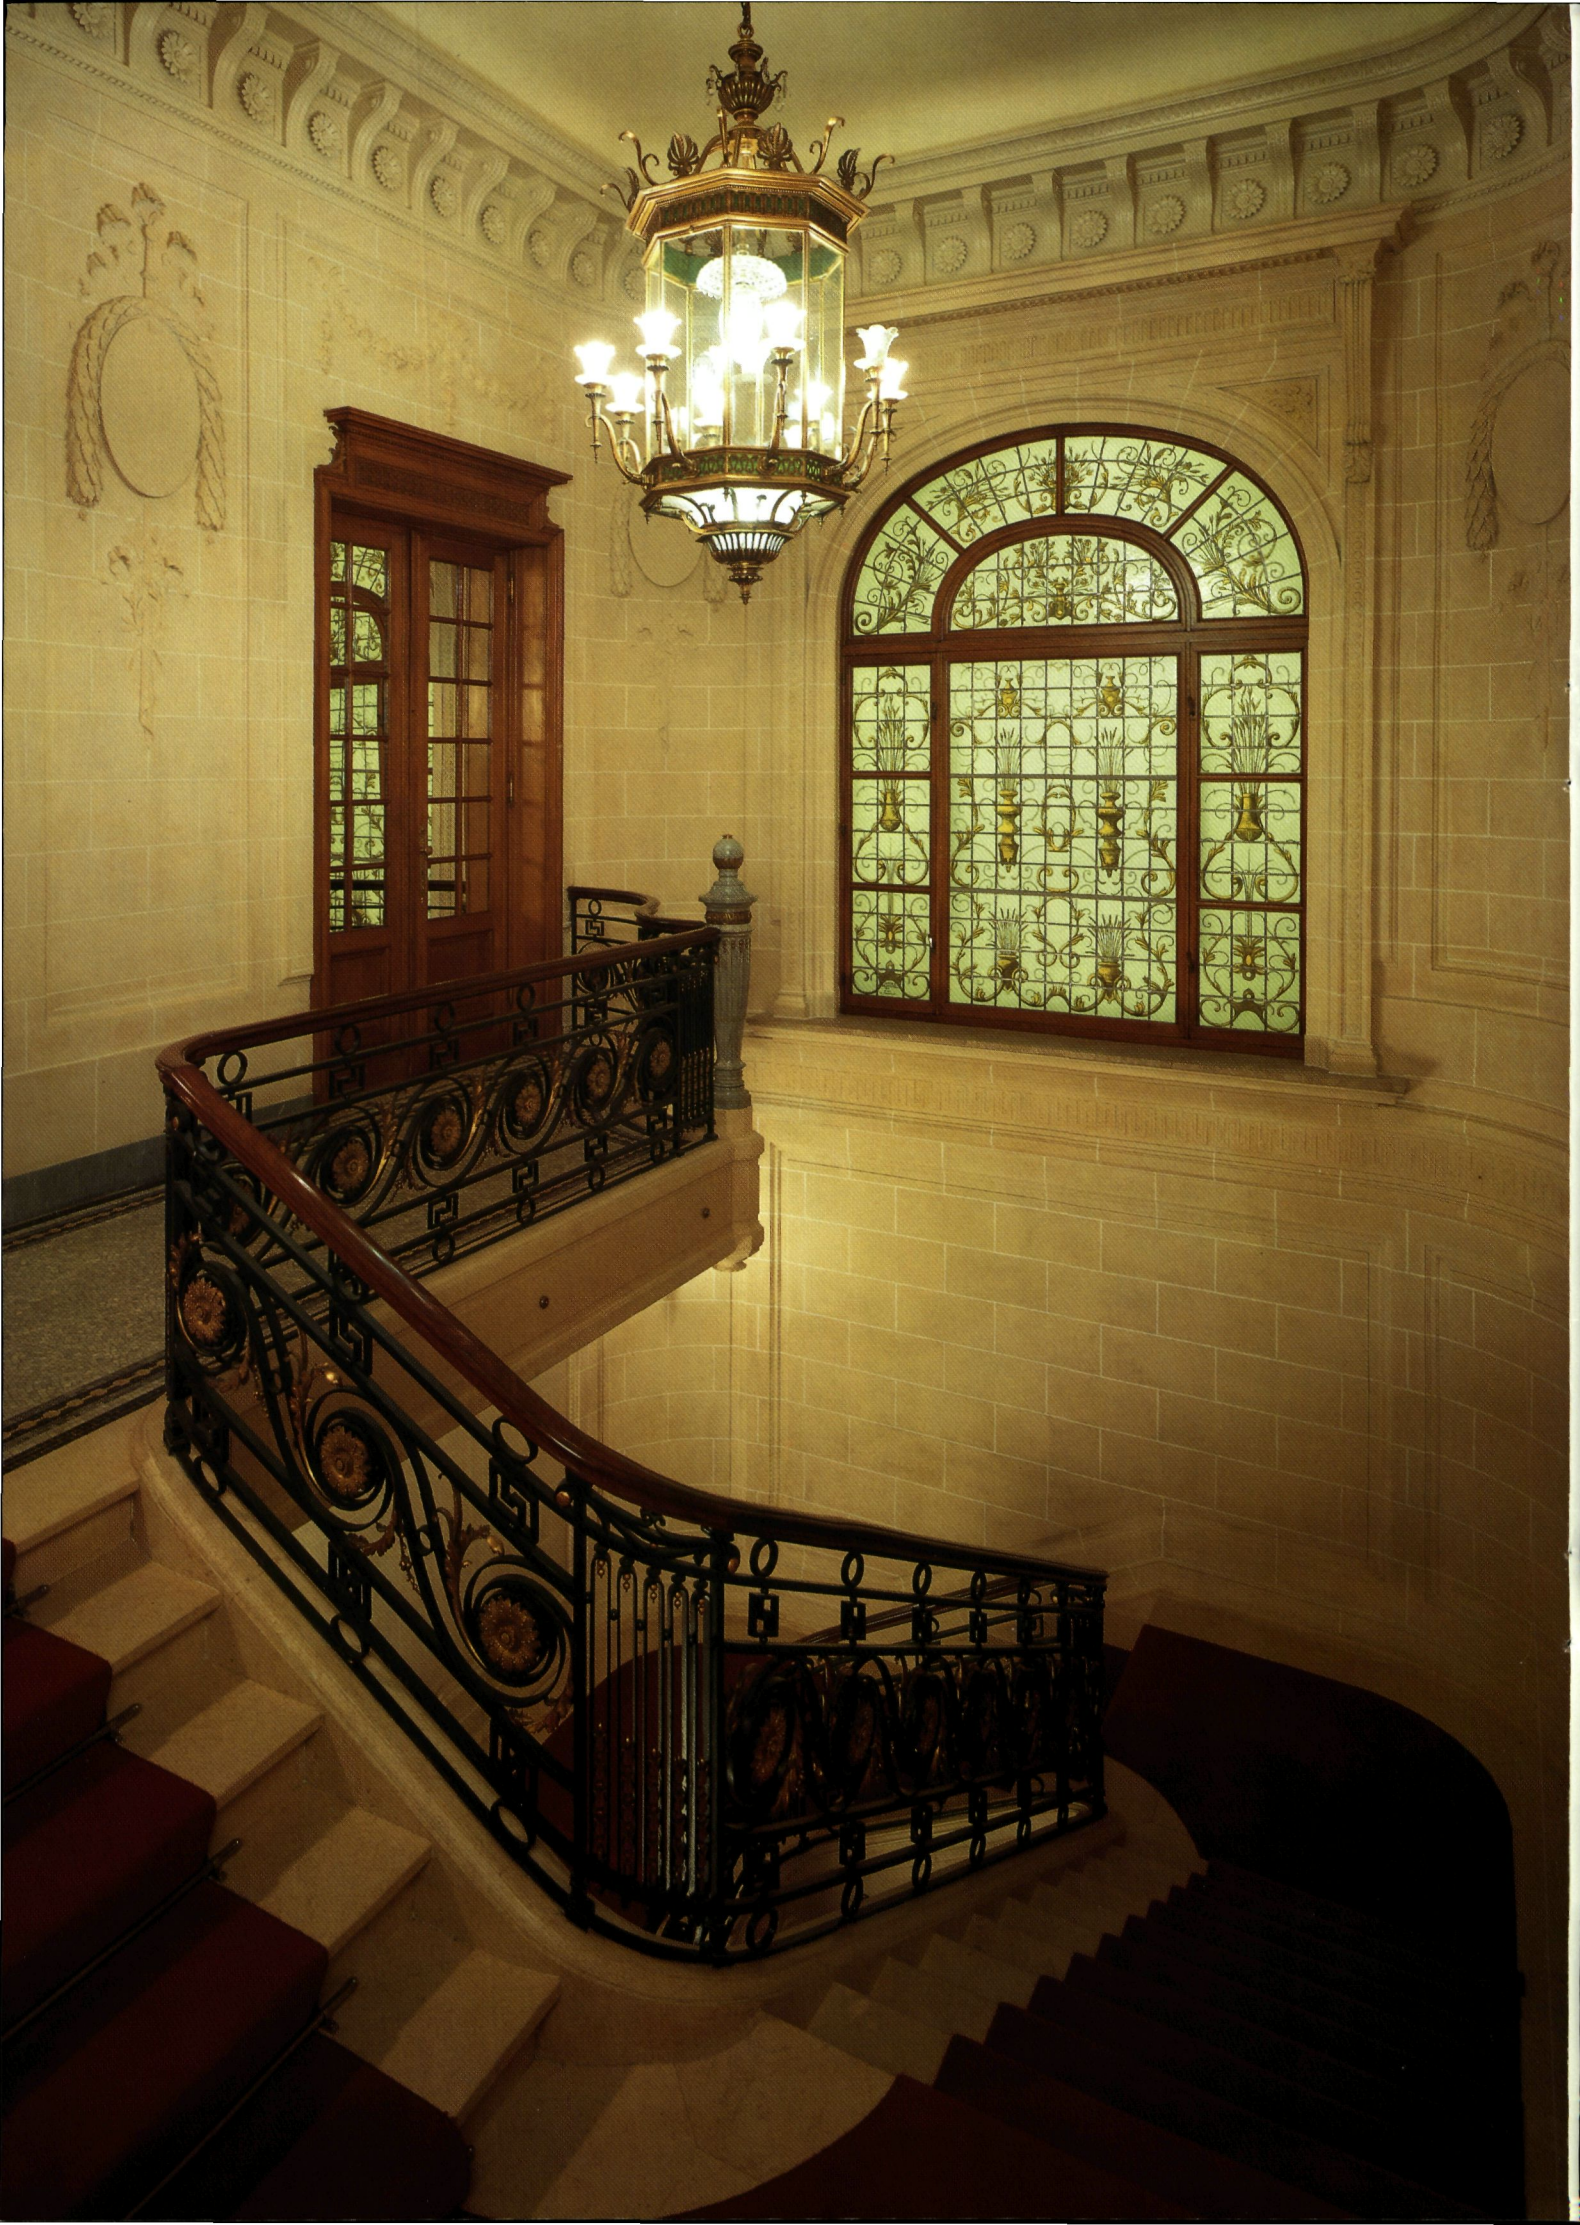
◀ De trapzaal met het nieuwe glas-in-loodraam (foto G. Charlier)

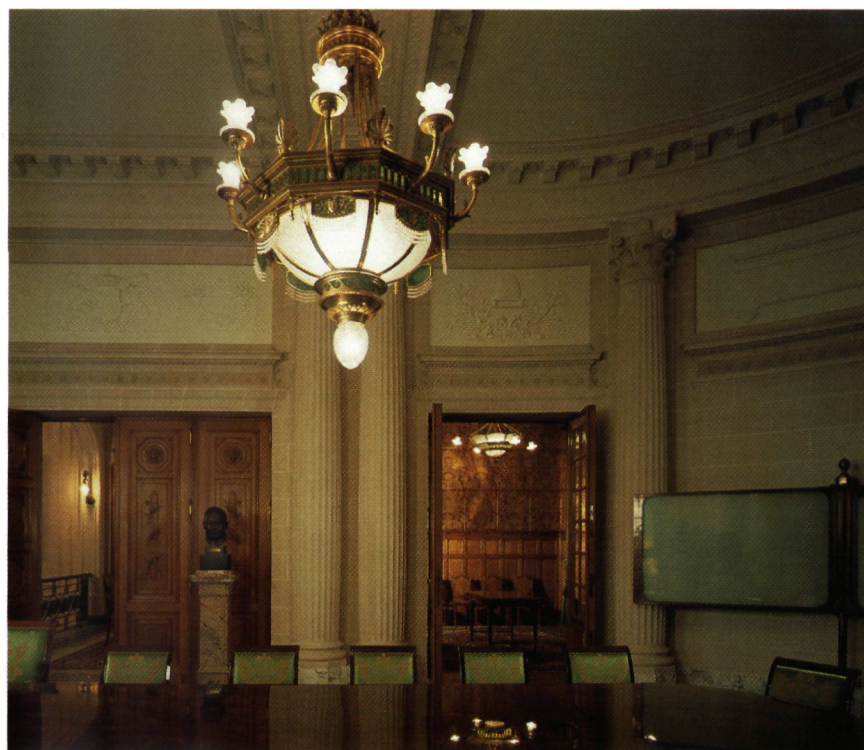
Door infiltratie ingevolge een lek in de waterleiding, waren de gepolychromeerde wandbekleding, de parketvloer met eenvoudige chevroncomposite in de wachtkamer en de decoratieve polychrome parketvloer in de raadzaal, vrij zwaar aangetast in de oppervlaktelaag. De parketvloeren konden geconserveerd worden

De raadzaal, richting wachtkamer — met goud-rood wandbehang — en traphal na restauratie (foto G. Charlier)

door verlijming en afschuren. Voor de wandbekleding boven de lambrisering van de wachtkamer — een reliëfkartonpapier met japoniserende motieven op een grijsblauw geschilderde fond — kon geen hulp meer baten. Het papier was aangebracht als corduwaansleder in kleine vellen en aan de wand bevestigd op een frame van kartonnen stroken met koperen garneringsnagels. Aangezien dit papier niet meer op de markt verkrijgbaar is, werd geopteerd om een uniek lot zeer kwalitatief verguld Lodewijk XVI-reliëfpapier in de antiekhandel aan te kopen als vervanging van het vermoedelijk door Alfred Chambon in 1947 aangebrachte papier.

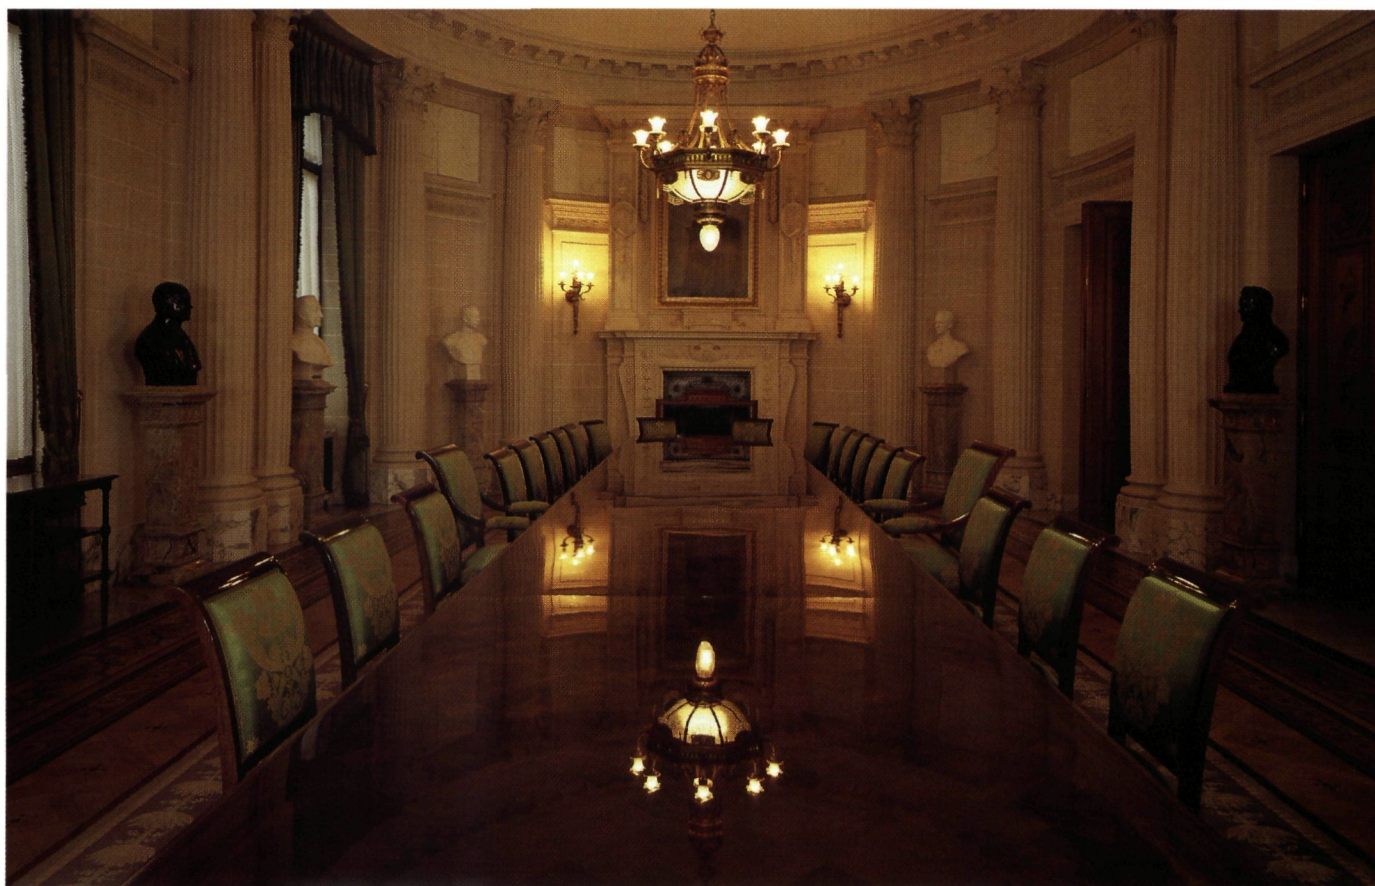
De raadzaal,
richting sierschouw,
na restauratie,
met vernieuwde
bekleding van het
meubilair en
draperingen
(foto G. Chartier)

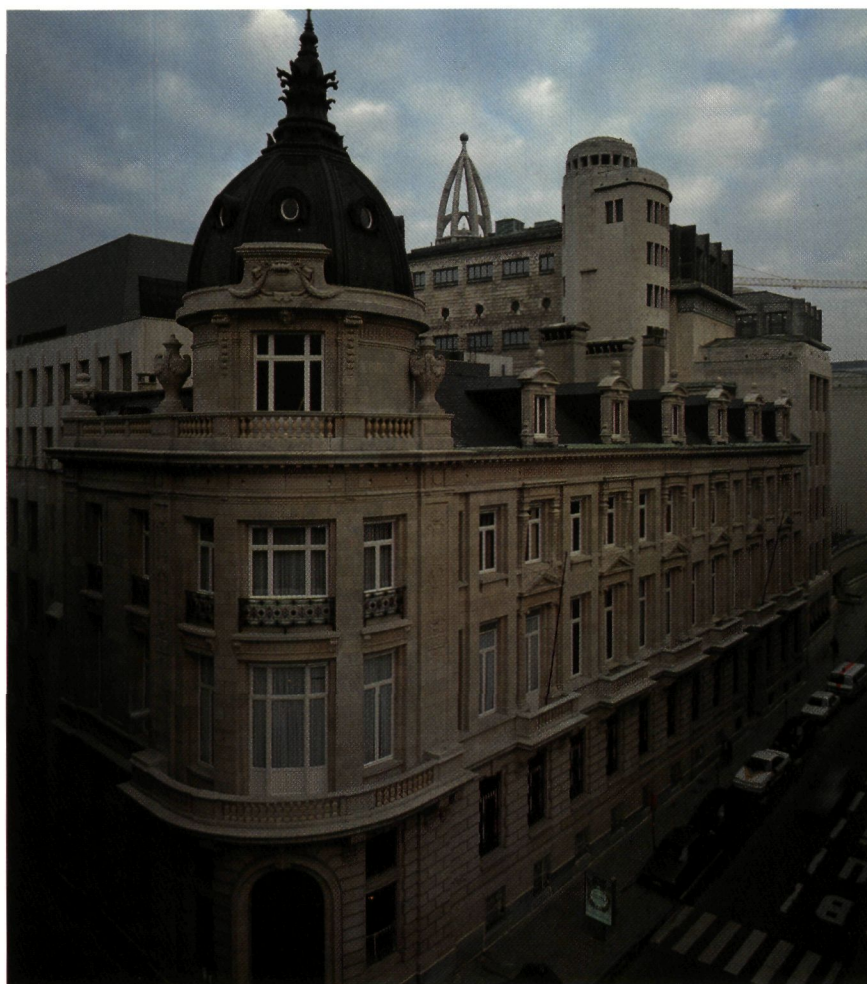
►►
 Voorontwerp in
 gips, van de sier-
 vaas op de dak-
 balustrade Zilver-
 straat, vervaardigd
 in de ateliers van
 Alban Chambon
 circa 1912
 (foto A. Chambon,
 Archief ASLK)

►
 Het directiegebouw
 van de ASLK,
 na restauratie van
 de buitengevels
 (foto G. Charlier)

Van meetaf aan werd een intensieve conserverende aanpak van de buitengevels *Bey-Cham* vooropgesteld. Het natuursteenparement, al eerder omstreeks 1947 gereinigd, was wegens de porieënrijke oppervlakte van de euvillesteen opnieuw sterk vervuild. Bepaalde sculpturale onderdelen, vooral in de Beyaertvleugel (schelpmotieven in de frontons boven de ramen) en

nagenoeg alle vrijstaande dakkapellen en -sculpturen als vazen en balusters waren sterk uitgelopen. Om die redenen werd geopteerd voor een niet-agressieve reiniging en behandeling. Voor de reiniging viel de keuze op de *gommage*-techniek. Na reiniging werden impregnaties met steenverharder, steenretouches en een algehele nabehandeling aangebracht. Voor de globaal licht uitgelopen dakornamenten, waarbij de vormgeving nog duidelijk leesbaar was, werden geen reconstructie-retouches uitgevoerd.

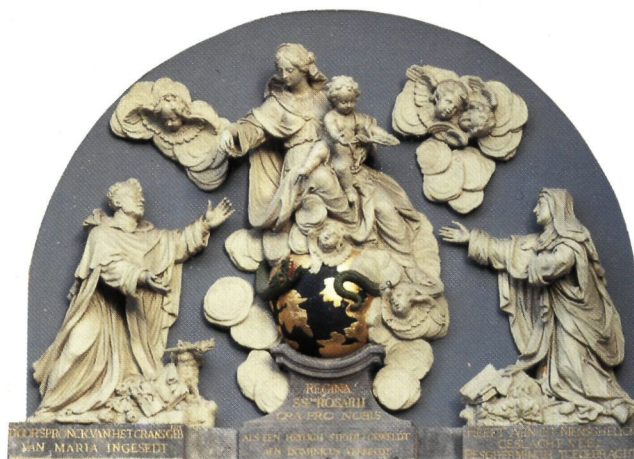
Het boogveld na
restauratie en
reconstructie van
de beschildering
(foto O. Pauwels)

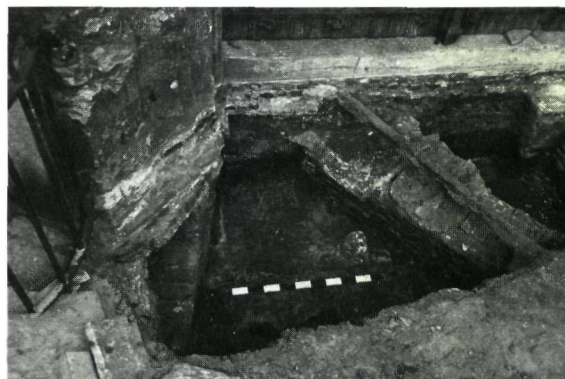
Bovenaan is de fundering over de gehele oppervlakte afgedekt met twee lagen, mooi in verband geplaatste bakstenen, teneinde de stabiliteit te bevorderen. De kern bestaat waarschijnlijk volledig uit onregelmatige brokken

steen, steenslag en mortel. In ieder geval is deze funderingsmuur abnormaal groot en zwaar in verhouding tot het gebouw dat hij moet dragen.

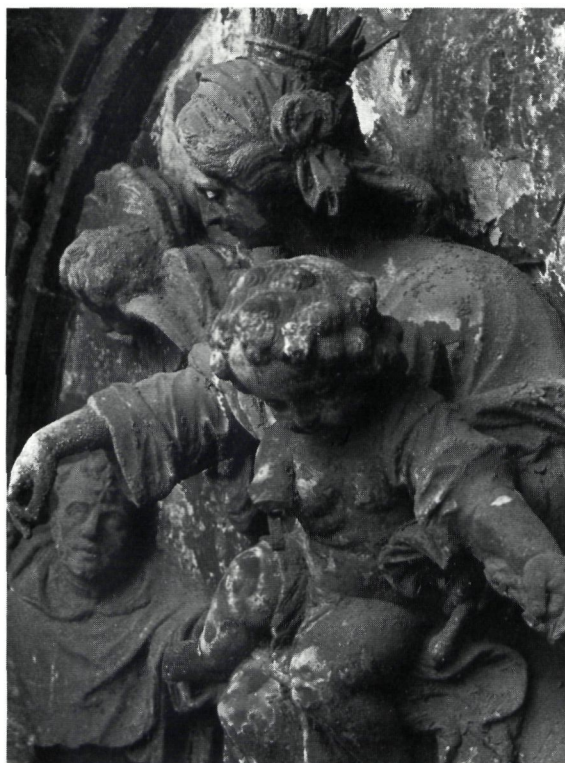
Detail van het
boogveld,
vóór restauratie
(foto E. Baeyens)

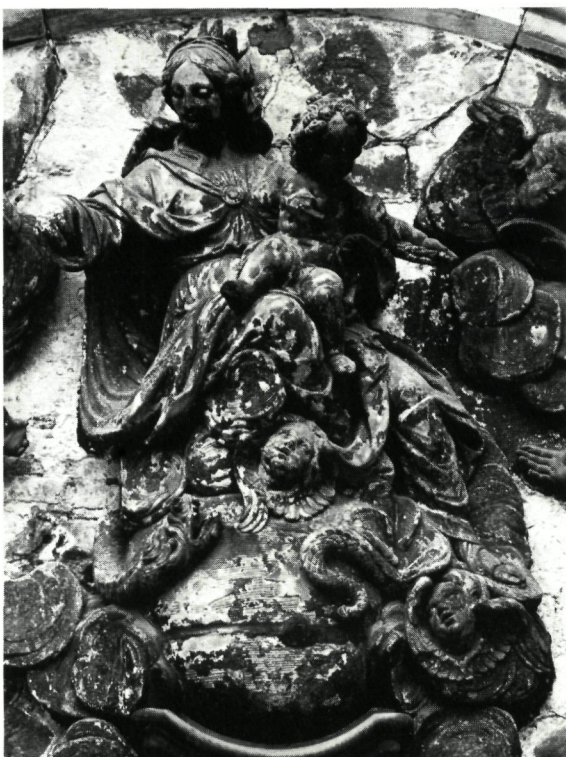
Het boogveld,
vóór de restauratie
(foto E. Baeyens)

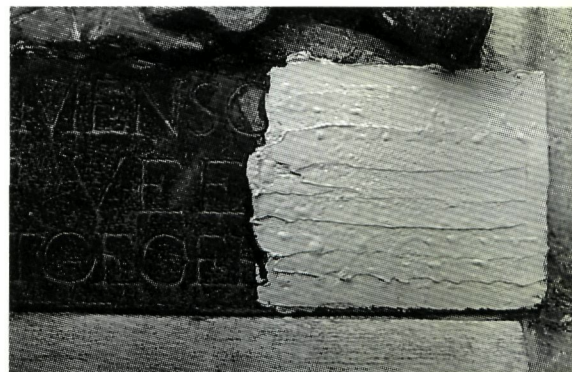
Om waterschade te vermijden werd plaatselijk gebruik gemaakt van een EDTA reinigingspasta (foto S. Peters)

Om aan al deze voorwaarden te voldoen, werd tenslotte geopteerd voor een mechanische reinigingsmethode met het scalpelmesje en het reinigen met zuiver water. Op plaatsen echter waar schade door wateroverlast te vrezen was, werd gebruik gemaakt van een reinigingspasta op basis van EDTA.

Omdat te vrezen viel voor waterschade, kon de blauwe hardsteen niet gereinigd worden met overvloedig water; er werd dan ook geopteerd voor een reiniging met een EDTA-pasta (33), een zelfbereide pasta, waarvan het recept opgesteld werd door Dr. E. De Witte van het Koninklijk Instituut voor het Kunstpatrimonium. Het zijn hoofdzakelijk organische verbindingen, die in staat zijn met metaalionen in water oplos-

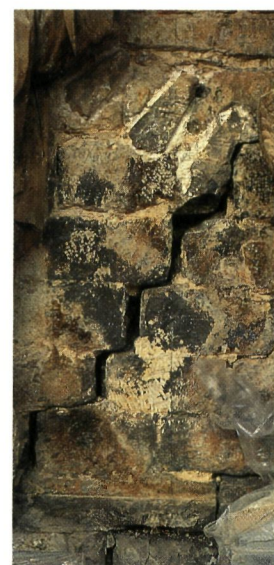
Na verwijdering van de resten bepleistering werden twee nissen zichtbaar en een soort stenen stralenkrans (tekening en foto S. Peters)

Achter de huidige arduinen latei onder het boogveld bleek nog een andere, deels weggekapte druiplijst te steken
(foto S. Peters)

Verder werden restanten zichtbaar van een soort stralenkrans die midden in het boogveld geplaatst moet zijn geweest. Het waren stukken in zandsteen, vastgezet met kalkmortel, dwars door het oorspronkelijke steenverband en de nissen heen. Aangezien deze elementen onder de pleisterlagen vandaan kwamen en niets te maken hebben met het huidige beeldhouwwerk, wijst dit op een tussenfase in de versiering van het boogveld, duidelijk recenter dan de laatgotische beginfase (ze bestaat namelijk uit ander materiaal en stoort deze fase volledig) en ouder dan de 18de-eeuwse fase.

Tijdens de werkzaamheden aan de wapeningsijzers kwam aan het licht dat er achter de huidige latei, iets lager, nog een andere zit. Het is duidelijk te zien dat deze latei gedeeltelijk is weggekapt om de plaatsing van de arduinen sokkels mogelijk te maken. De nieuwe latei is op dusdanige wijze gestoken, dat ze ca. 30 cm verder komt en het zodoende mogelijk maakt om de arduinen sokkels te dragen. De huidige latei zou dus van veel recentere datum zijn, iets wat ook de zeer scherpe detaillering van de hierop aangebrachte ornamenten verklaart.

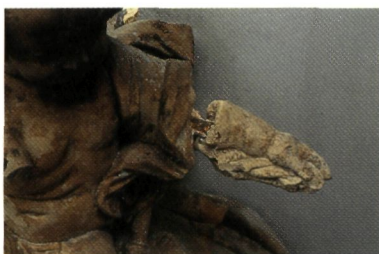
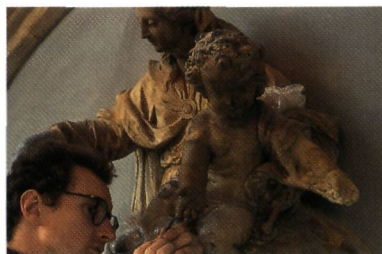
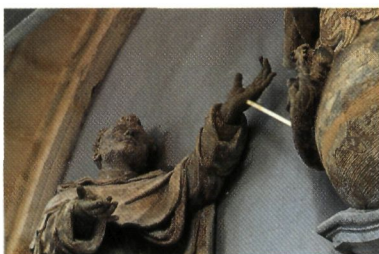
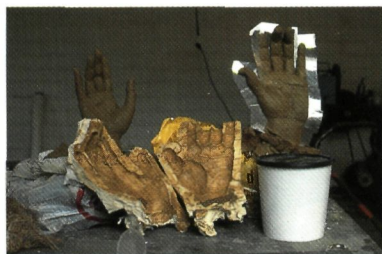
1	2
3	4

1.
De linker arm van het kindje na verwijderen van de cementvulling tussen zand- en kalksteen

Nadat de reiniging en de structurele ingrepen achter de rug waren, kon begonnen worden met de reconstructie van de ontbrekende delen. Dit waren vooral handen en voeten, een armpje van het Kind, de snuit en de fakkel van de hond, diverse plooiën en de mouw van de Heilige Catharina van Siena. Hiertoe werd echter eerst zowel een iconografische studie, als een vormstudie uitgevoerd naar beeldhouwer en naar stijlperiode. Ons basierend op aanwijzingen van Jacobus de Wit (1748), is vooral uitgegaan van het werk van de beeldhouwers G. Kerricx de Oude (Dendermonde 1652 - Antwerpen 1719) en J. Pieter van Burscheit de Oude (Wurmerdorf 1667 - Antwerpen 1728). Om de vormstudie te kunnen uitvoeren, werd een lijst opgesteld, in samenspraak met de betrokken kunsthistoricus Jan Van Damme, uitgaande van de gegevens beschikbaar in het Rubenianum van de nog bestaande werken van deze beeldhouwers.
